**การศึกษาการเปลี่ยนแปลงแนวชายฝั่งทะเลอันดามัน
ในเขตพื้นที่จังหวัดพังงาและภูเก็ตโดยใช้ข้อมูลจาก
การสำรวจระยะไกลและระบบสารสนเทศภูมิศาสตร์**

(Study of shoreline changes along the Andaman coast in Phang Nga and
Phuket Provinces using remotely sensed data and GIS)

ชาญชัย ธนาวุฒิ และ เชาวน ยงเฉลิมชัย
คณะทรัพยากรธรรมชาติ มหาวิทยาลัยสงขลานครินทร์
มกราคม 2556

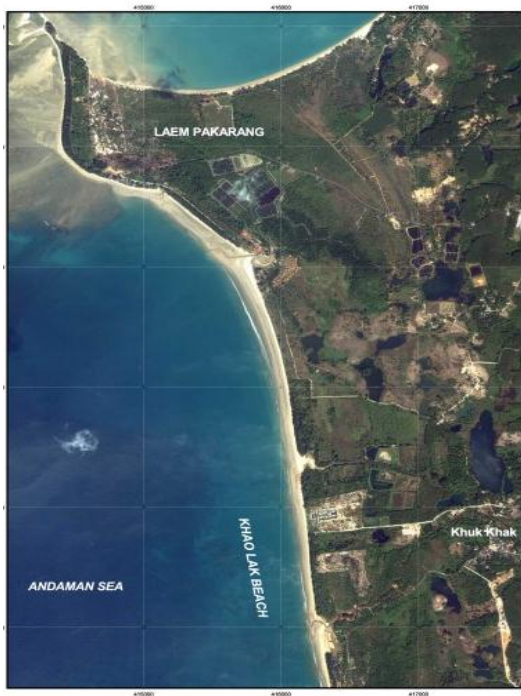
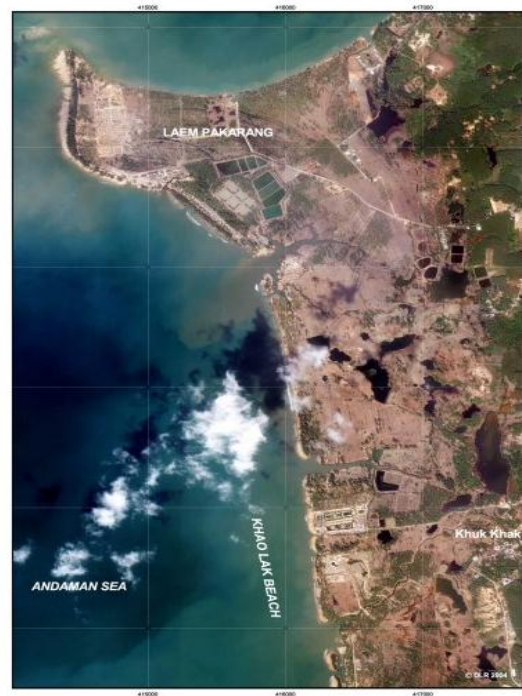
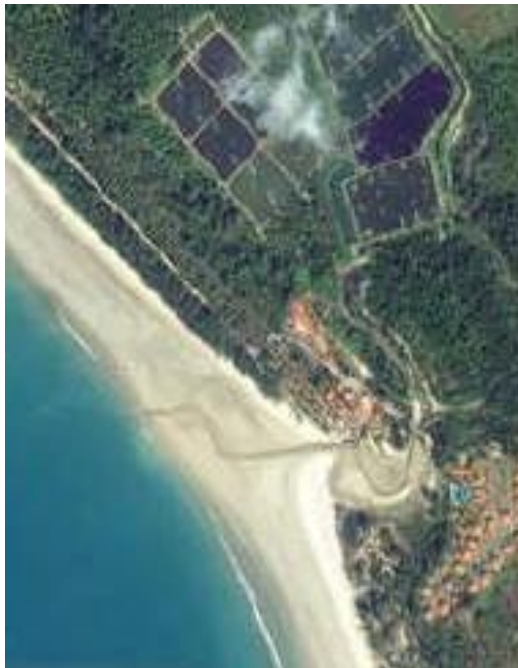
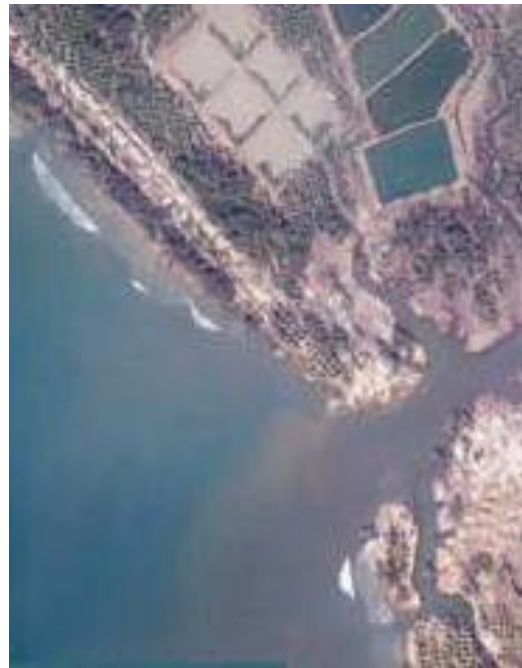
ภาพที่ 7 การกัดเซาะชายฝั่งทะเลอันดามันในอำเภอตะกั่วป่า จังหวัดพังงา เนื่องจากคลื่นสึนามิ
เมื่อปี พ.ศ. 2547 ภาพก่อนการกัดเซาะ (ภาพซ้าย) และ หลังการกัดเซาะ (ภาพขวา)

ผลกระทบของการกัดเซาะชายฝั่งที่เกิดขึ้นต่อองค์ประกอบที่สำคัญของระบบนิเวศชายฝั่งทำให้สถานการณ์ของระบบนิเวศชายฝั่งเสื่อมโทรมลง (ภาพที่ 7) ส่งผลให้การทำหน้าที่ของระบบนิเวศบกพร่องและด้อยประสิทธิภาพ คุณภาพชีวิตของคนและชุมชนที่อาศัยอยู่ในพื้นที่ชายฝั่งทะเลอันดามันจึงเสื่อมโทรมลง ดังนั้นควรต้องมีแนวทางในการบริหารจัดการพื้นที่ชายฝั่ง เพื่อป้องกันและแก้ไขปัญหาการกัดเซาะชายฝั่ง และฟื้นฟูให้สถานการณ์ของระบบนิเวศชายฝั่งทะเลอันดามันกลับคืนสู่สภาวะปกติธรรมชาติโดยเร็วต่อไป

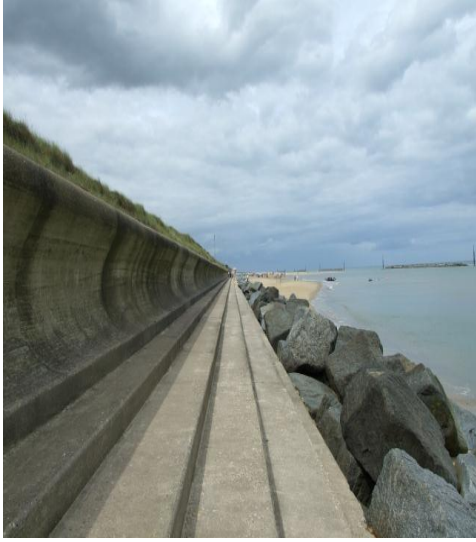
ภาพที่ 8 กำแพงกันคลื่น (ซ้าย) และ รอทหรือคั่นดักทราย (ขวา)

2) รอดักทราย (Groins หรือ groynes) รอดักทรายมีลักษณะคล้ายกำแพง ที่สร้างตั้งฉากกับแนวชายฝั่งทะเล (ภาพที่ 8) ทำหน้าที่ดักตะกอนที่เคลื่อนตัวตามกระแสน้ำตามแนว ชายฝั่งทะเล ทำให้เกิดการทับถมและตกตะกอนในบริเวณที่กระแสน้ำพัดพาตะกอนมา รอดักทรายจะทำให้เกิดการงอกหรือทับถมของตะกอนขึ้น แต่ก่อให้เกิดการขาดแคลนทรายและการกัดเซาะชายฝั่งใน พื้นที่บริเวณที่อยู่ถัดไปของโครงสร้าง (Bhattacharya et al., 2003)

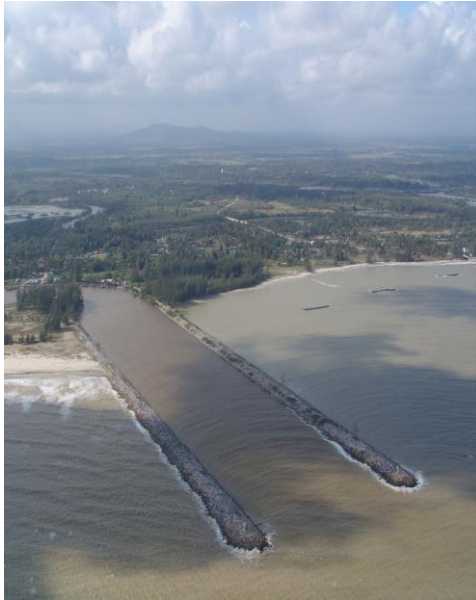
ภาพที่ 9 เขื่อนกันทรายและคลื่น (ซ้าย) และ เขื่อนกันคลื่น (ขวา)

3) เขื่อนกันทรายและคลื่น (Jetties) เขื่อนกันทรายและคลื่นเป็นโครงสร้างทาง วิศวกรรมที่ยื่นออกไปในทะเลคล้ายกับรอดักทราย แต่มีขนาดใหญ่กว่าและสร้างเฉพาะบริเวณปากแม่น้ำ (ภาพที่ 9) เพื่อรักษาหรือป้องกันการทับถมของตะกอนในร่องน้ำเดินเรือบริเวณปากทางเข้าลำน้ำ รักษา สภาพปากแม่น้ำให้มีเสถียรภาพ การสร้างโครงสร้างแบบแข็งนี้มีผลกระทบต่อ การเปลี่ยนแปลงแนว ชายฝั่งทะเลได้เช่นเดียวกับการสร้างรอดักทราย คือทรายจะทับถมบริเวณด้านทิศเหนือและเกิดการกัด เซาะด้านทิศใต้ของกระแสน้ำ

4) เขื่อนกันคลื่น (Detached breakwaters หรือ Offshore breakwaters) เขื่อนกันคลื่นเป็นโครงสร้างทางวิศวกรรมที่สร้างนอกชายฝั่งขนานกับแนวชายฝั่งทะเล (ภาพที่ 9) เพื่อลดทอนพลังงานของคลื่นก่อนที่คลื่นจะเคลื่อนตัวเข้าสู่ชายฝั่ง โครงสร้างแบบแข็งนี้ทำให้เกิดการทับถมของตะกอนในบริเวณพื้นที่ด้านหลังโครงสร้าง ซึ่งเป็นพื้นที่อับคลื่นหรือพื้นที่คลื่นสงบด้านหลังโครงสร้าง เขื่อนกันคลื่นเป็นโครงสร้างที่ใช้หินและต้องสร้างนอกชายฝั่งจึงมีค่าใช้จ่ายสูง และอาจมีพื้นที่ถูกกัดเซาะด้านข้างของโครงสร้างได้ด้วย

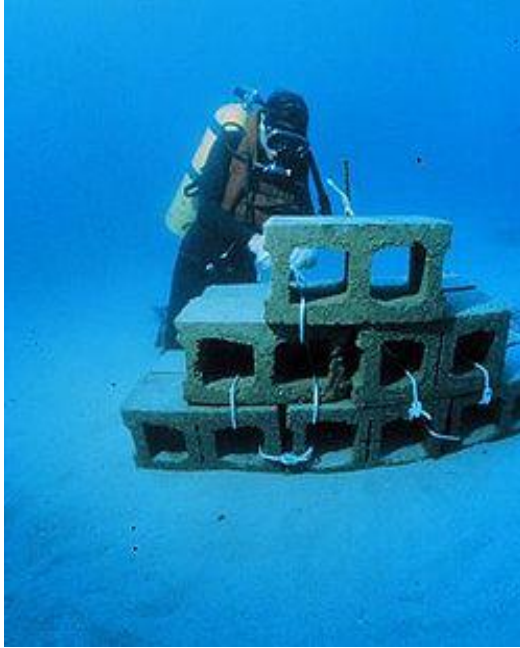
ภาพที่ 10 แสดงการวางปะการังเทียม (ซ้าย) และ การบูรณะชายหาดด้วยการเสริมทราย (ขวา)

1) การเติมทรายชายหาด (Beach nourishment) เป็นการแก้ไขปัญหการกัดเซาะชายฝั่งทะเลด้วยการนำทรายจากบนฝั่งหรือจากท้องทะเลนอกชายฝั่งมาเติมให้กับชายหาดเพื่อทดแทนส่วนที่ถูกกระแสน้ำพัดพาไป (ภาพที่ 10) การเติมทรายอาจต้องทำหลายครั้งจนกว่าชายฝั่งจะอยู่ในสภาวะ "สมดุลพลวัต" (dynamic equilibrium) ส่วนการถ่ายเททราย (sand bypassing) เป็นการเติมทรายให้กับชายฝั่งด้วยการนำทรายมาจากแหล่งสะสมทรายที่ถูกดักไว้ตามโครงสร้างชายฝั่ง เช่น เขื่อนกันทรายและคลื่นหรือจากปากแม่น้ำ การเติมทรายและการถ่ายเททรายเป็นโครงสร้างแบบอ่อนที่ลงทุนน้อยกว่าการใช้โครงสร้างทางวิศวกรรม แม้จะต้องเติมหลายครั้งกว่าจะกลับสู่สภาพสมดุลตามธรรมชาติ

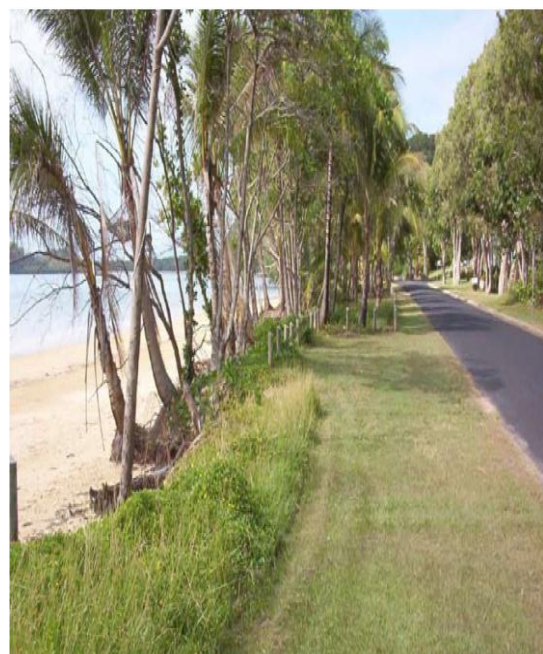
ภาพที่ 11 แสดงป่าชายเลนที่ปลูก (ซ้าย) และ ป่าชายหาดที่ปลูก (ขวา)

2) การปลูกพืช (ภาพที่ 11) เป็นวิธีการสร้างเสถียรภาพให้แก่ชายหาดด้วยการปลูกป่าชายเลน (mangrove afforestation) และป่าชายหาด (coastal forest afforestation) เพื่อป้องกันการเกิดการกัดเซาะชายฝั่ง พืชที่ปลูก อาทิเช่น โกงกาง สนทะเล หรือเตย ช่วยลดแรงปะทะของคลื่นและลมที่กระทำต่อชายฝั่ง ช่วยยึดทรายหรือดิน และช่วยให้เกิดการสะสมตัวของตะกอน

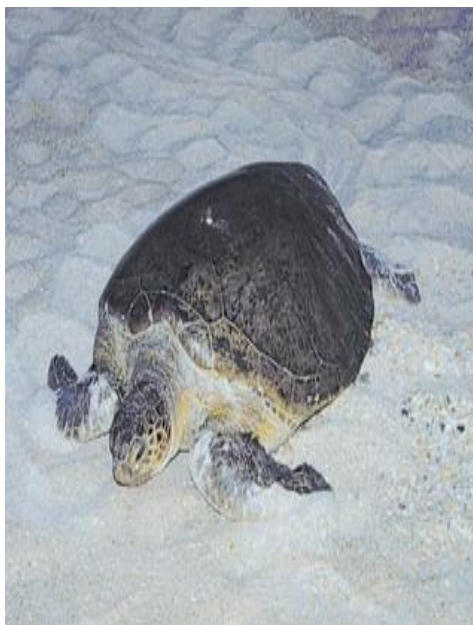
ภาพที่ 12 การขึ้นมาวางไข่บนหาดของเต่าทะเล (ซ้าย) และ การกำหนดระยะถอยร่น (ขวา)
